乌当区顺海绿洲一期项目

土壤污染状况调查报告

（初步调查）

编制单位： 贵州中测检测技术有限公司

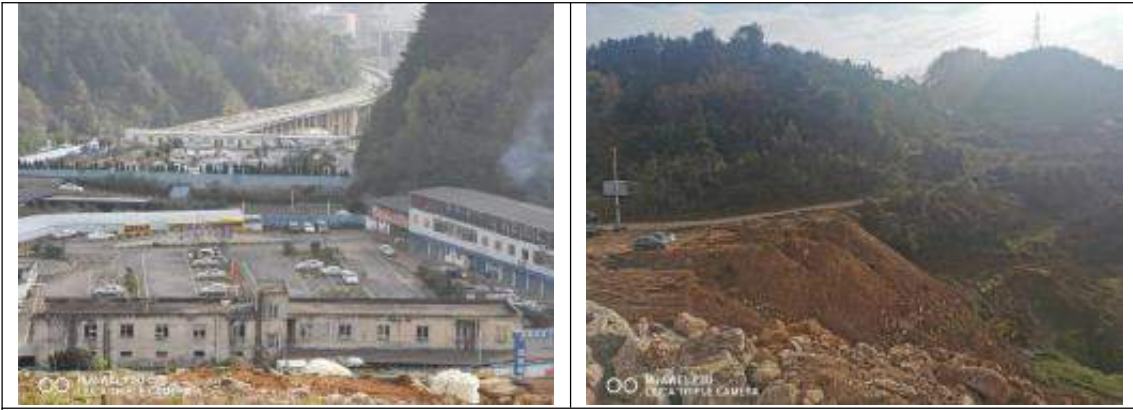
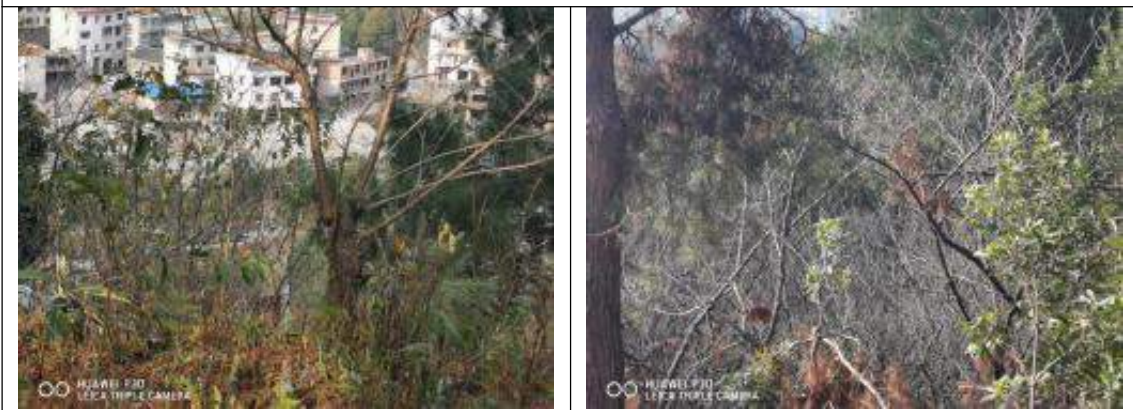
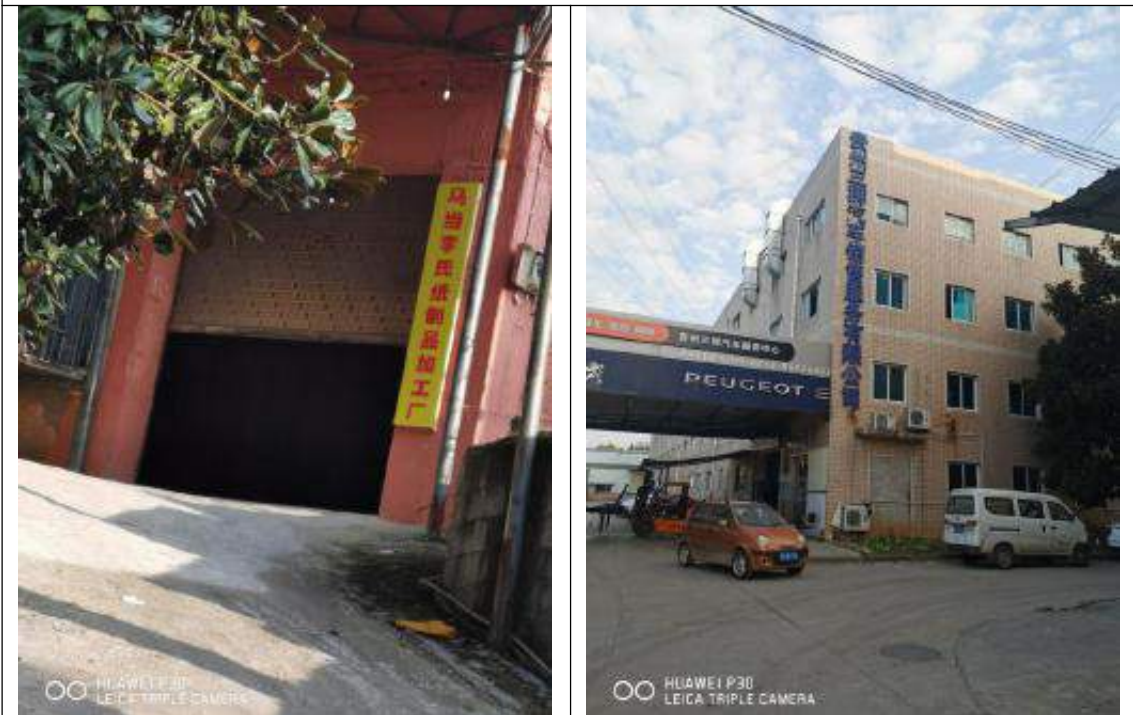
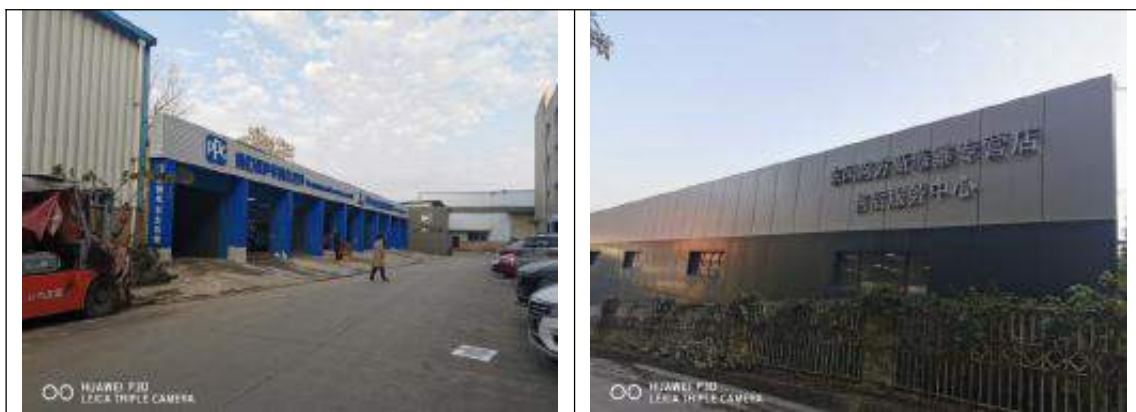
图5-1 场地现状周边情况实拍图

通过对整个调查地块进行踏勘，项目区位于贵州省乌当区内，该项目历史主要为林地和农用地，在南部区域有人家居住，目前项目区地块已施工，南部边界散住居民区已搬迁，房屋已拆迁，目前项目区内部已全部开挖，部分基岩裸露，开挖地块土壤类型主要为红粘土。在现场踏勘过程中未发现垃圾堆放处，无污染水流痕迹。现场踏勘期间获取的场地现状图见图 5-1。

通过对地块周围区域的踏勘，项目区南方为驾校及居名点，其他三面山体围绕。东方相邻河流为松溪河，为南明河支流，根据贵阳市生态环境局发布的《2020年11月南明河流域水质监测与考核结果》可知，2020年11月，松溪河为劣V类水质（主要超标因子有COD_{Cr}、氨氮、总磷非金属指标），南明河（水口寺~普渡河段）为IV类水质。对照区域水文地质图，项目地块 1000m 范围内无泉水出露，
