# 龙宫 2022-8 号地块 第一阶段土壤污染状况调查报告

贵州中测检测技术有限公司

二〇二三年二月

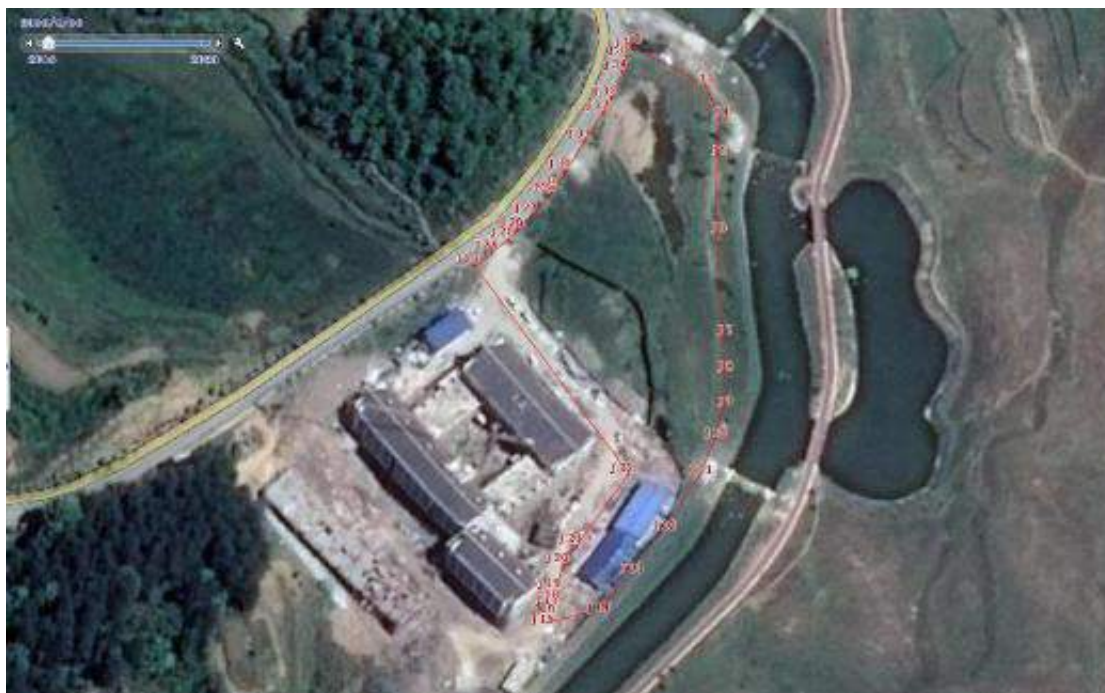
图 1-1 调查地块边界图

调查地块四至范围：东：国有土地，南：国有土地（西南侧为龙宫安顺残疾人托养中心一期项目），西：龙宫安顺残疾人托养中心（小城镇大道），北：国有土地（小城镇大道）。地理坐标为：东经 105.894255°，北纬 26.113539°，调查范围拐点坐标如表 1-1 所示，调查范围红线图如图 1-1 所示。

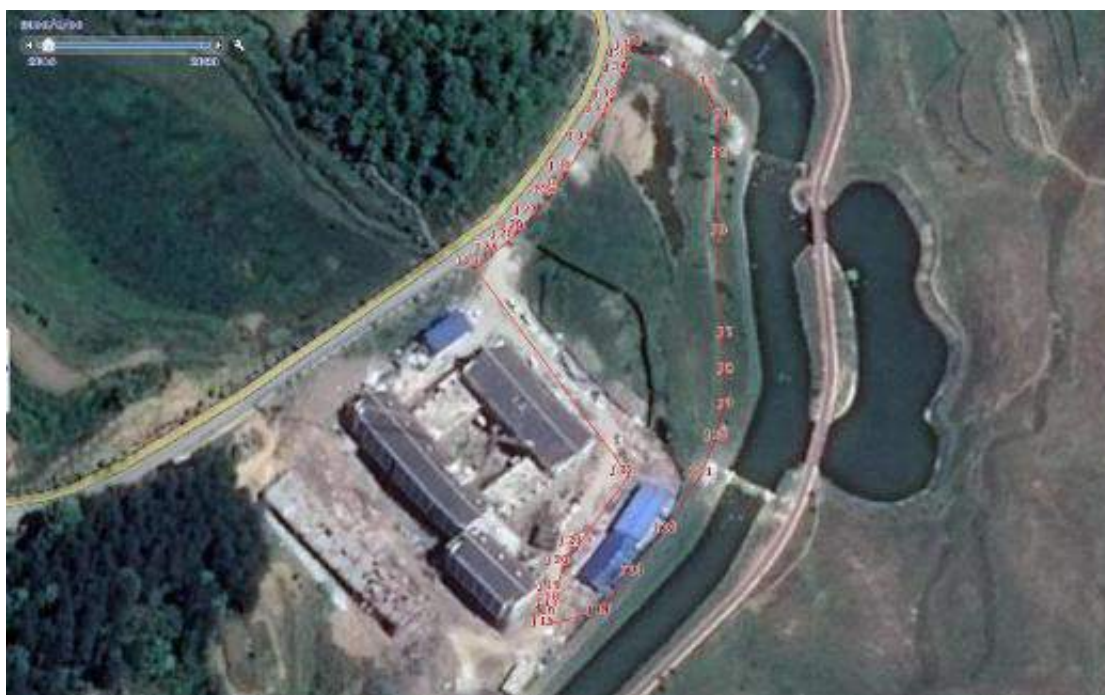
图 2-2 龙宫 2022-8 号地块 2016 年 4 月影像资料

该地块最早历史卫星图片可追溯到 2016 年。相邻地块为安顺市残疾人托养中心建设项目一期，于 2014 年开始动工建设，建设期间在本地块内部南侧搭建临时活动板房，共工人居住。项目与 2016 年建设完成，活动板房同时也拆除。从 2016 年至 2022 年的历史影响图均显示项目地一直作为农用地使用，历史影像图如下所示：

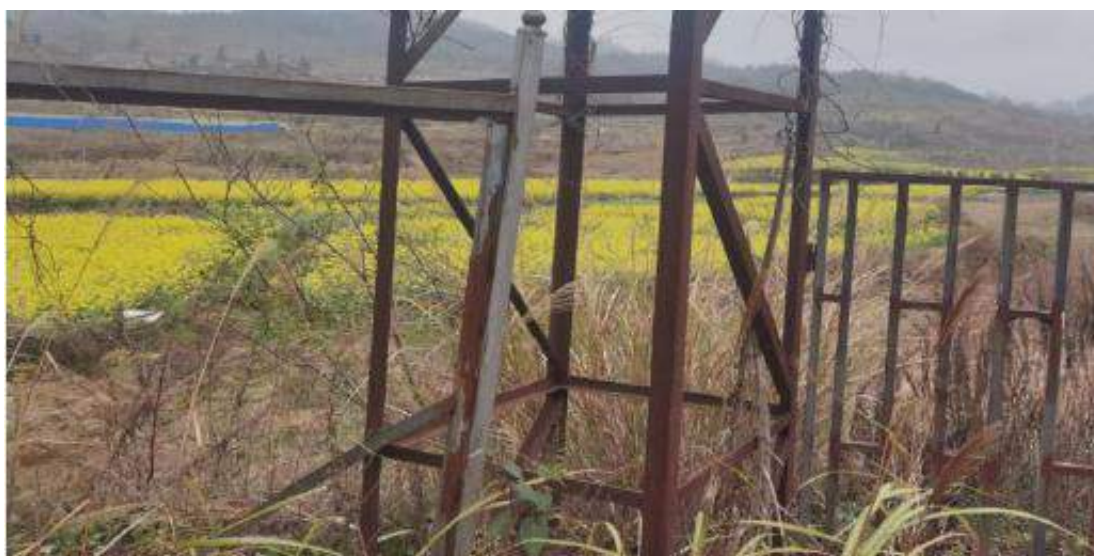
图 2-4 龙宫 2022-8 号地块现状照片

目前项目地内部未进行平整。地块北侧、东南侧为小城镇大道，西南侧为在建安顺市残疾人托养中心建设项目，根据现场踏勘及相关资料得出，地块区地带性土壤主要为褐色耕土、黄褐色的红粘土。地块区内涉及到的地表水为由珠江流域北盘江水系二级支流打邦河上游王二河汇水区域形成的一些季节性沟渠，受季节性的影响较大，且根据人员访谈，该沟渠无周边企业排放污水流入。

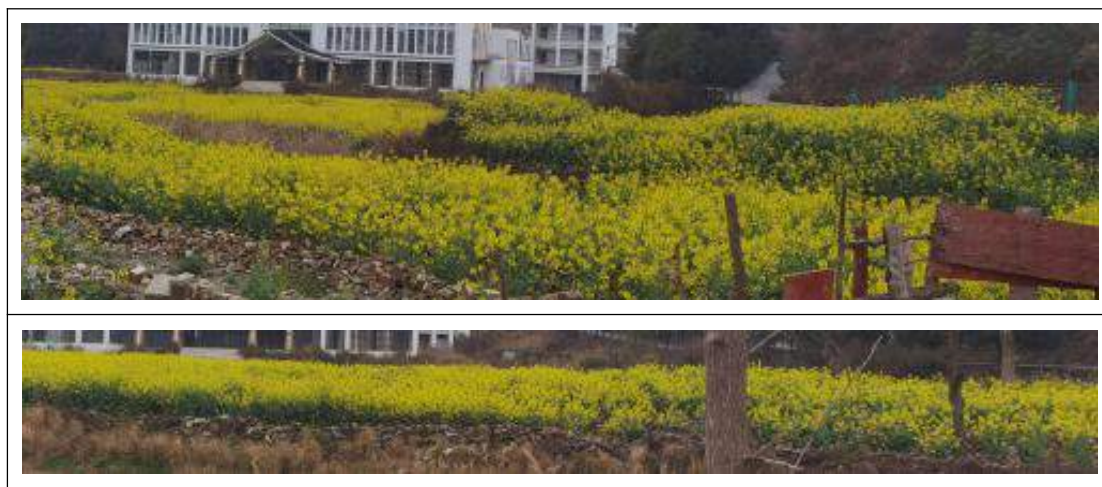
图 3-1 调查地块内部现场踏勘图

对地块内部现场探勘发现，地块建设已基本完成，调查范围内部基本硬化，未硬化的区域有种植油菜、小葱等农作物。现场调查过程中，未发现土壤存在明显颜色异常、油渍、异味等污染痕迹；地块内没有固体废物、垃圾及外来客土堆存或填埋等情况；临近地块的沟渠中灌溉水来源于打邦河，水质一般，未发现异常。现场踏勘照片如图 3-1 所示。

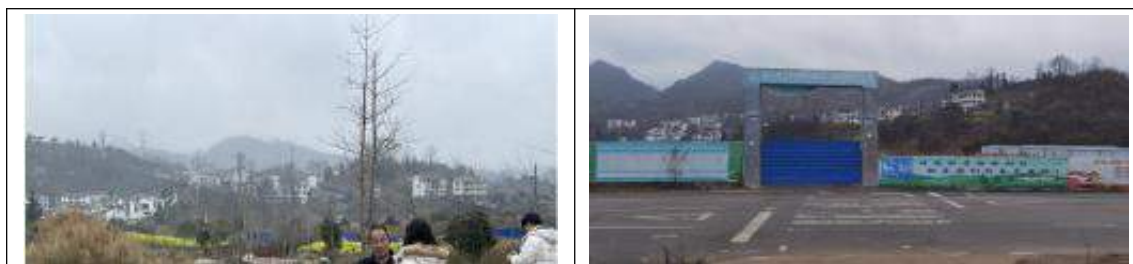
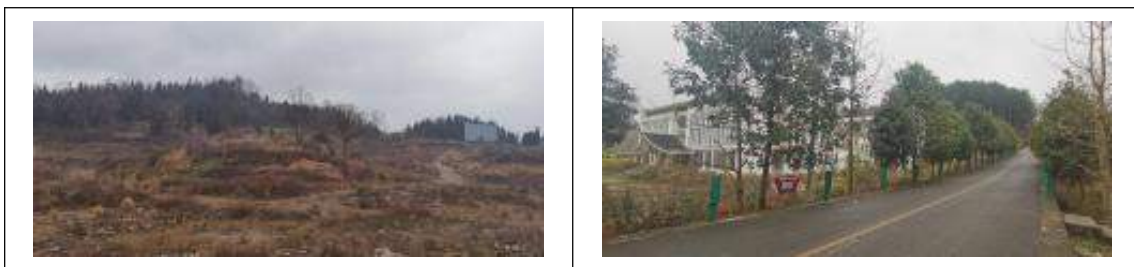
图 3-2 调查地块周边现场踏勘图

通过现场踏勘发现，地块周边 1km 范围内以住宅用地为主，主要分布在地块西北测、西南测、南测，周边居民生活垃圾按户收集、集中转运的方式进行妥善处置，未发现垃圾堆积的情况出现。在现场踏勘过程中未发现土壤颜色、气味等异常，也未发现有毒有害物质的使用和排放。在地块周边未发现工矿企业、规模化养殖场等可能导致土壤和地下水污染的情况存在。地块周边现场踏勘情况如图 3-2 所示。
